Energiakasutus

Rekonstrueerimise tulemusena vähenes energiakasutamine 18 majas kokku 37%.

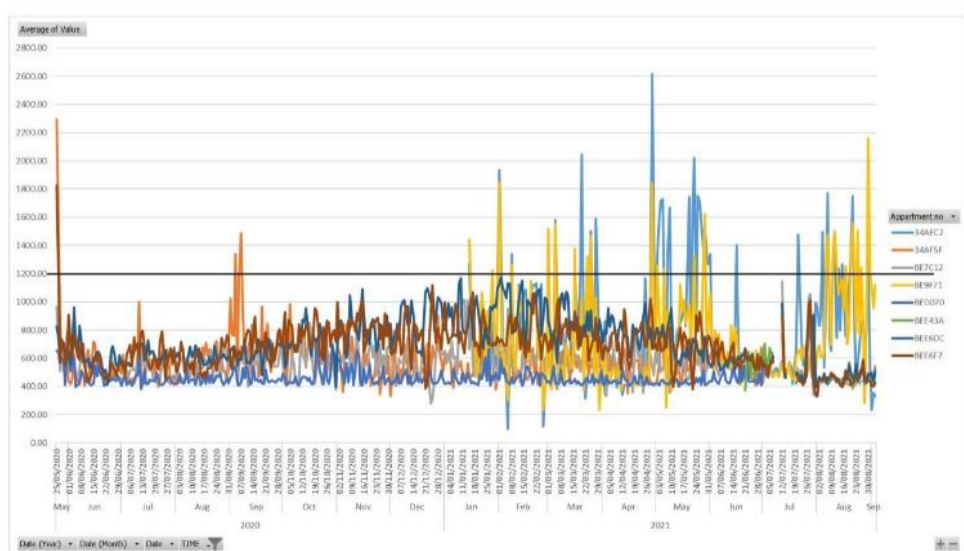
Rekonstrueerimisjärgse küsitluse kohaselt paranes sisekliima kõigis majades olulisel määral. Sisekliimat mõõdeti ühe rekonstrueeritud maja kaheksas korteris alates maist 2020 kuni augustini 2021 ja CO₂ tulemused näitavad, et ventilatsioon täidab oma eesmärgi.

- Ruumi õhukvaliteeti loetakse heaks, kui CO₂ tase jääb alla 1200 ppm (must joon graafikul) – mõõdetud korterites oli see 99% ajast alla selle määra.
- Keskmine siseruumide CO₂ tase oli 626 ppm, mida loetakse väga heaks õhukvaliteediks (võrdluseks: välisõhu CO₂ sisaldus on 400–450 ppm).

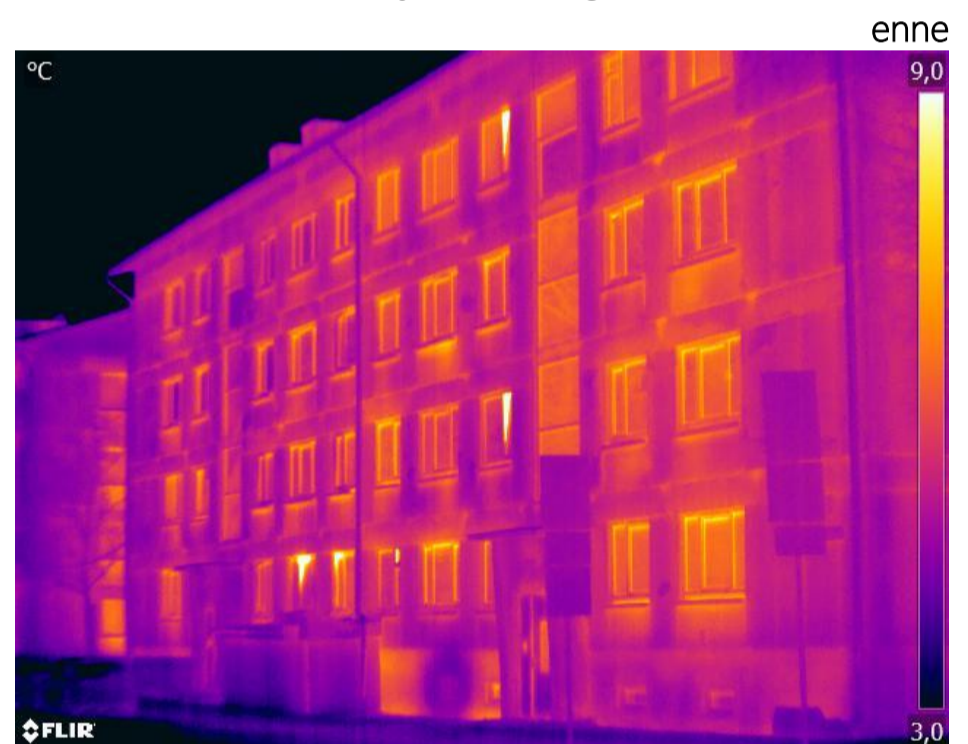
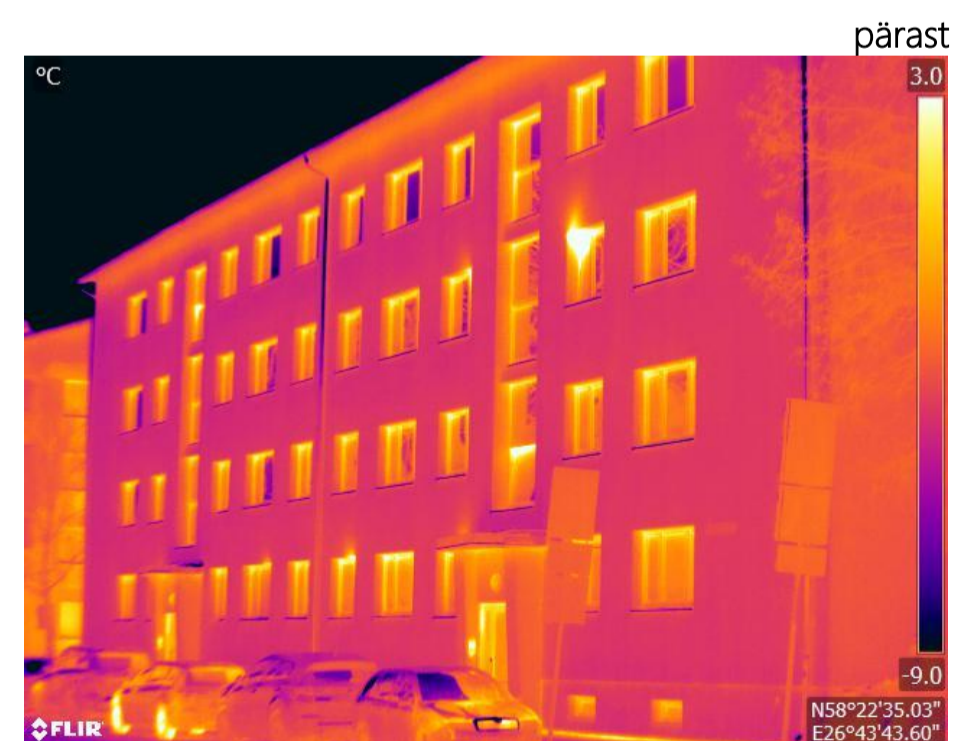
- Keskkonnamõju energia tarbimisel vähenes 17 maja rekonstrueerimisega kokku 519 tCO₂, mis on süsinikeite mõttes sarnane sellega, kui meil oleks igal aastal 230 autot vähem teedel.
- Ka enne ja pärast rekonstrueerimist tehtud termopildid peegeldavad saavutatud energiatõhusust: kui enne rekonstrueerimist olid näha radiaatorite asukohad akende all ning seinte ebaühtlane ja vähene soojustakistus, siis pärast rekonstrueerimist on soojalekkeid väga vähe.
